시설물 안전점검에 있어서 무인비행장치의 활용방안 연구

A Study on Utilization of Unmanned Aerial Vehicles in Facility Safety Inspection

주요어 : 시설물 안전점검, 무인비행장치, 균열, 정사영상, 3D 모델

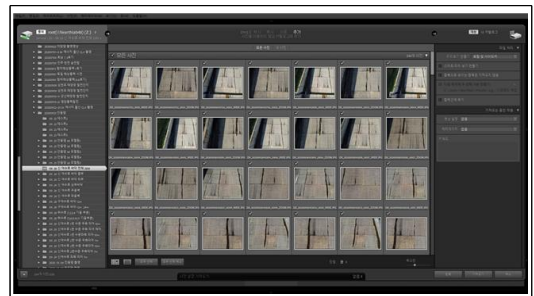
(그림 3) 데이터처리에 사용된 소프트웨어

데이터 처리에 있어서 [그림 3]과 같이 세가지 소프트웨어를 사용하였는데, 사진의 명암 차이를 동일한 노출로 보정하기 위하여 Lightroom 소프트웨어를 사용하였고, 원본 사진 데이터 처리를 위하여 Metashape 소프트웨어를 사용하였으며, 3차원 모델을 만들기 위하여 Context Capture 소프트웨어를 사용하였다.

a. Lightroom에 의한 노출 보정 작업

b. Metashape에 의한 여수로 Dense Point Cloud 작업

c. Context Capture에 의한 안동댐 3D Model

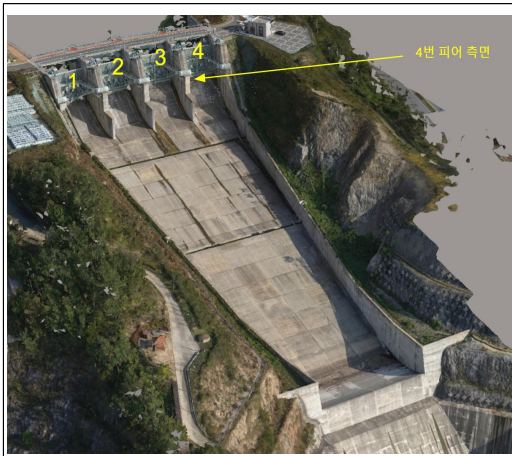
(그림 4) 균열분석 대상지와 정사영상

영상에 나타난 균열분석을 위하여 대상지로 잡은 곳은 콘크리트의 상태가 잘 나타난 안동댐 본체 Pier 4의 우측면이다. [그림 4]는 균열분석 대상지로 선정된 위치(a)와 정사영상 처리결과(b) 그리고 Metashape 레포트 파일에 표시된 카메라 위치와 중복도(c)를 보여주고 있다.

a. 균열분석 대상지(댐본체 Pier4. 우측면)

b. 안동댐 Pier 4. 우측면 정사영상

c. Metashape에 의한 영상처리
(카메라 위치와 영상중복)

<표 4>는 안동댐 Pier 4. 우측면에 대한 무인비행장치 촬영 데이터 처리결과를 보여주고 있다. 촬영거리를 8.32m로 유지하여 전체 면적 402m²에 대하여 영상 558장을 취득하였으며 GSD는 0.976 mm/pixel를 얻을 수 있었다. 이와 같이 시설물 안전 점검에 있어서 GSD가 sub-mm 단위의 영상을 얻어야 하는데, 이를 위해서는 매우 세심한 촬영방법을 필요로 하게 된다. 따라서 균열분석을 위한 촬영방법과 촬영시 유의점을 4.3절에 정리하였다.

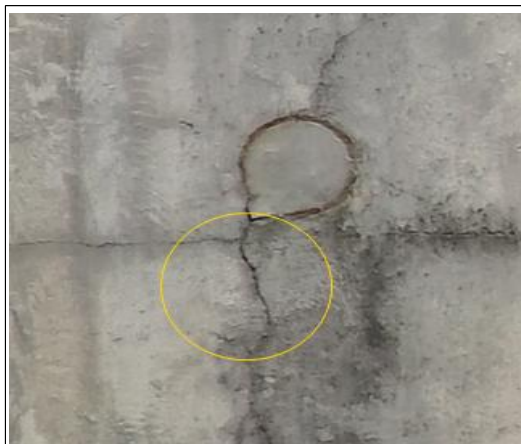
(그림 5) 균열분석 대상지와 정사영상

[그림 5] a는 Pier 4. 우측면에 나타난 균열을 영상에서 검출한 것이고 b.는 그 균열 부분을 확대한 것이다. 사진 픽셀은 500 pixel×500pixel이며, GSD를 고려하였을 때 실제 사진의 공간상의 영역은 488mm×488mm이다. 확대 사진상에 나타난 균열은 가장 넓은 폭이 4 pixel을 차지하고 있고 가장 얇은 폭이 1 pixel을 차지하고 있어 이를 실제 거리로 환산하면 3.904mm~0.976mm에 이르고 있음을 알 수 있다.

a. Pier4. 우측면 균열의 검출

b. 균열부 확대 영상

시설물 안전 점검을 위해서는 안전도에 대한 기준등급을 측정하기 위해서는 0.1mm, 0.3mm, 0.5mm 수준의 균열의 탐지 수준을 평가하여야 한다. 그러나 감지할 수 있는 균열폭은 [그림 5]에서 보는 것과 같이 영상의 해상도인 GSD에 따라 달라지게 된다. 따라서 GSD에 따라 달라지는 식별 가능한 균열폭을 알아보기 위하여 안동댐 현장에서 촬영거리(H)를 다르게 하면서 촬영을 실시하였으나 바람 등 기상장애, 충돌에 의한 기체과손 염려와 수동비행의 어려움 등으로 인하여 다양한 GSD에 따라 촬영거리를 다르게 유지하면서 촬영을 진행하기가 거의 불가능하였다. 따라서 이를 실내실험으로 전환하여 식 (1)에 따라 균열폭 식별 실험을 진행하게 되었다. 먼저 [그림 7]과 같이 선의 두께를 0.06mm에서부터 1.40mm에 이르기까지 폭을 다르게

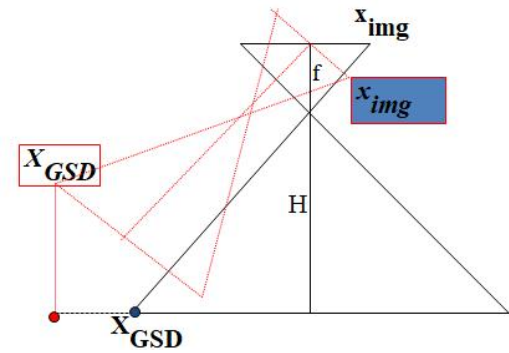
(그림 6) 사진상의 한 픽셀(ximg)과 지상의 GSD(XGSD)와의 관계

무인비행장치를 활용한 안전점검에 있어서 지상해상도가 되는 GSD를 계획하는 일은 매우 중요하다. 왜냐하면 점검자가 알아내고자 하는 균열의 폭 등에 맞추어 GSD를 계획하여야 하기 때문이다. [그림 6]은 무인비행장치 촬영에 있어서 사진상의 한 픽셀과 지상의 GSD와의 관계를 보여주고 있으며, GSD를 계획하고자 할 때에는 식 (1)을 이용하게 된다.

위 식 (1)에서 H 는 촬영거리 또는 촬영고도를 의미하며 f 는 카메라의 초점거리를 말한다. x_{img} 는 사진상의 한 픽셀의 크기이며 X_{GSD} 는 사진 한 픽셀에 찍히는 촬영대상물의 지상 크기, 즉 GSD를 의미한다. 따라서 촬영카메라가 결정되면 f 와 x_{img} 는 결정되게 되므로 H 를 조정하여 X_{GSD} 를 결정하게 된다.
