UAV를 이용한 현황 중심의 지적불부합지 정비방안 연구*

Arrangement Methods of Cadastral Non-coincidence Oriented Present Condition Using UAV

박 효 원** · 홍 성 언***

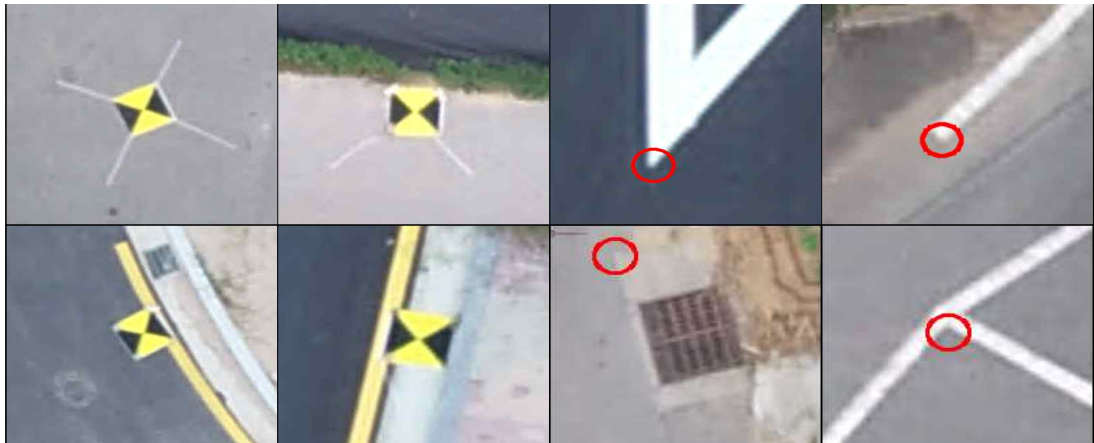
(그림 3) 대공표지 설치

UAV 촬영에 앞서 영상의 좌표변환 및 정확도 검증에 위해 지상기준점과 검사점을 설치하여 관측하였다. 지상기준점은 [그림 3]과 같이 주변의 장애물 및 음영폐색의 영향을 받지 않는 위치에 대공표지를 설치하였다. 검사점 역시 [그림 4]와 같이 지상기준점과 동일한 환경을 적용하였고, 도로 표시선, 하수구 가장자리 등의 시설물로 선정하였다. 지상기준점은 총 6점, 검사점은 9점을 설치하였다. 관측은 GPS(Network RTK) 장비를 사용하였다.

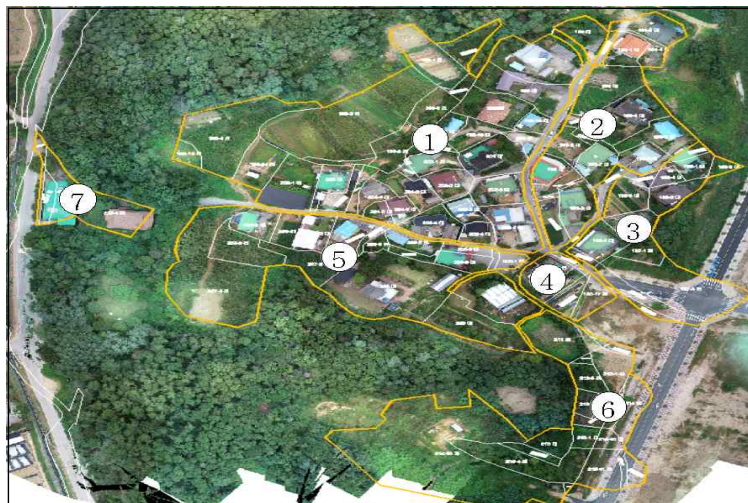
(그림 7) 지적불부합지 분석을 위한 단위지역의 설정

지역에 한정된 성과결정의 특성이나 이는 대부분의 지역도 유사하다고 볼 수 있다. 연구에서는 이러한 방법으로 Auto CAD를 이용하여 도로 내 경계를 하나의 객체로 묶어 [그림 7]과 같이 총 7개의 블록으로 구분하였다. 구체적으로 ① 블록의 필지는 36필지, ② 블록은 17필지, ③ 블록은 15필지, ④ 블록은 6필지, ⑤ 블록은 17필지, ⑥ 블록은 21필지, ⑦ 블록은 4필지로 구분 설정하였다.

위해 단위지역을 설정하였다. 단위 지역의 설정은 연구지역의 지적측량 성과결정의 특성을 고려해 설정하였다. 즉, 연구지역의 경우 도로 또는 구거를 기준으로 블록단위로 현황과 일치시켰을 경우 가장 부합률이 높은 것으로 나타났다. 물론 연구
